R A I L

RÉFLEXIONS

Numéro 17 - Hiver 2001

SUR LA SÉCURITÉ DES TRANSPORTS

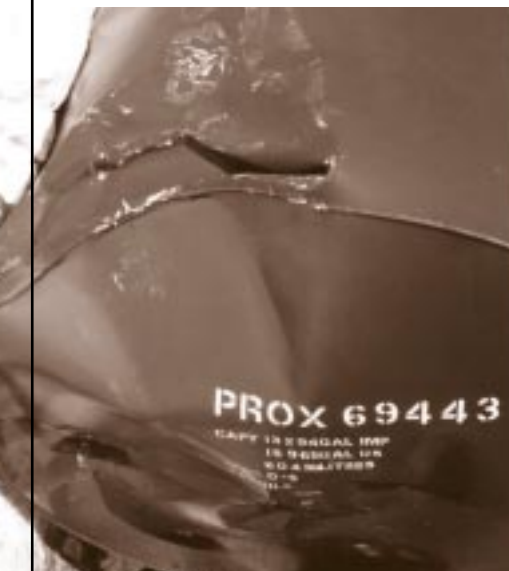
Desserrage rapide imprévu

Le 27 février 1996, 59 wagons d'un train du Canadien National (CN), qui avaient été immobilisés à l'aide des freins à air et laissés à l'arrêt sur la voie principale au point milliaire 14,6 de la subdivision Bécancour près de Saint-Grégoire (Québec), se sont mis à rouler vers le nord et ont heurté le groupe de traction à 13 h, heure normale de l'Est. – Rapport n° R96D0029

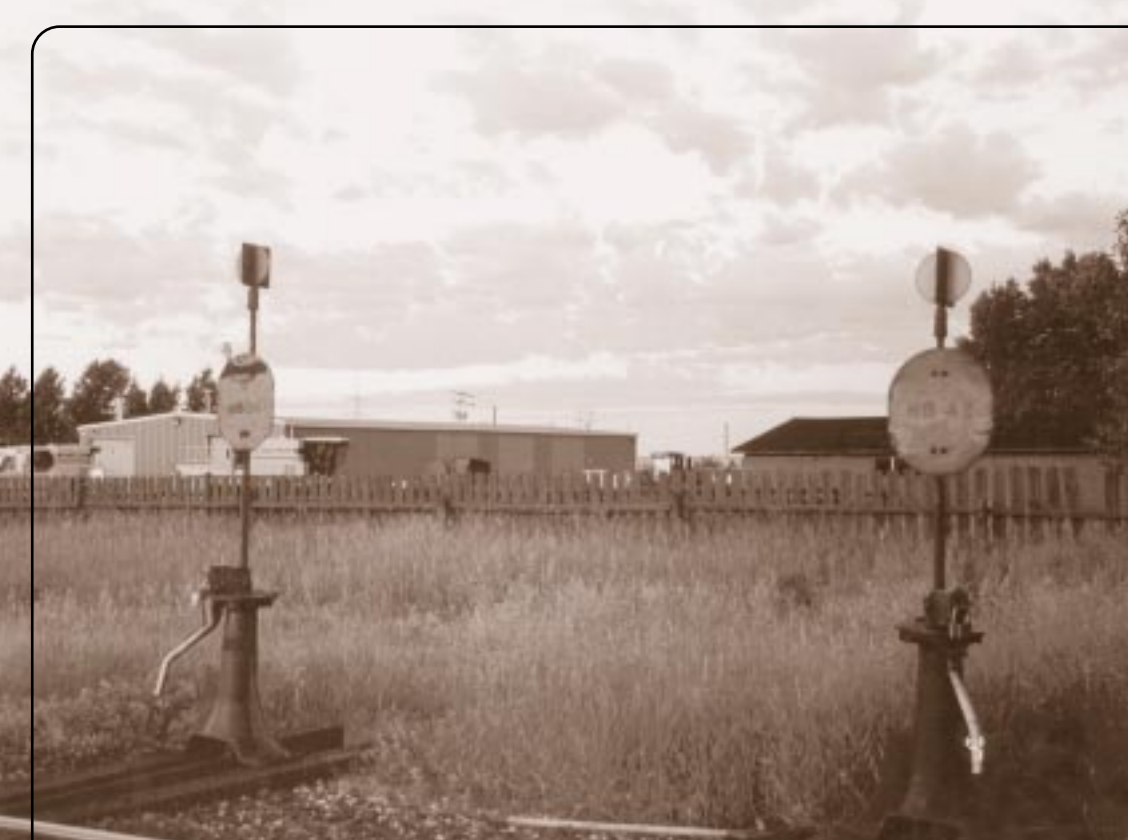
Une surprise les attendait dans le noir

Le 1^{er} juillet 1996, l'équipe du train de marchandises n° 359 du Canadien National (CN) qui roulait vers l'ouest était composée d'un mécanicien et d'un chef de train qui possédaient tous deux la qualification de mécanicien. Parti de Humboldt (Saskatchewan), le train est arrivé à destination à North Battleford (Saskatchewan) à 21 h, heure avancée du Centre. L'équipe devait finir sa journée de travail à 22 h 5. – [Rapport n° R96W0171](#)

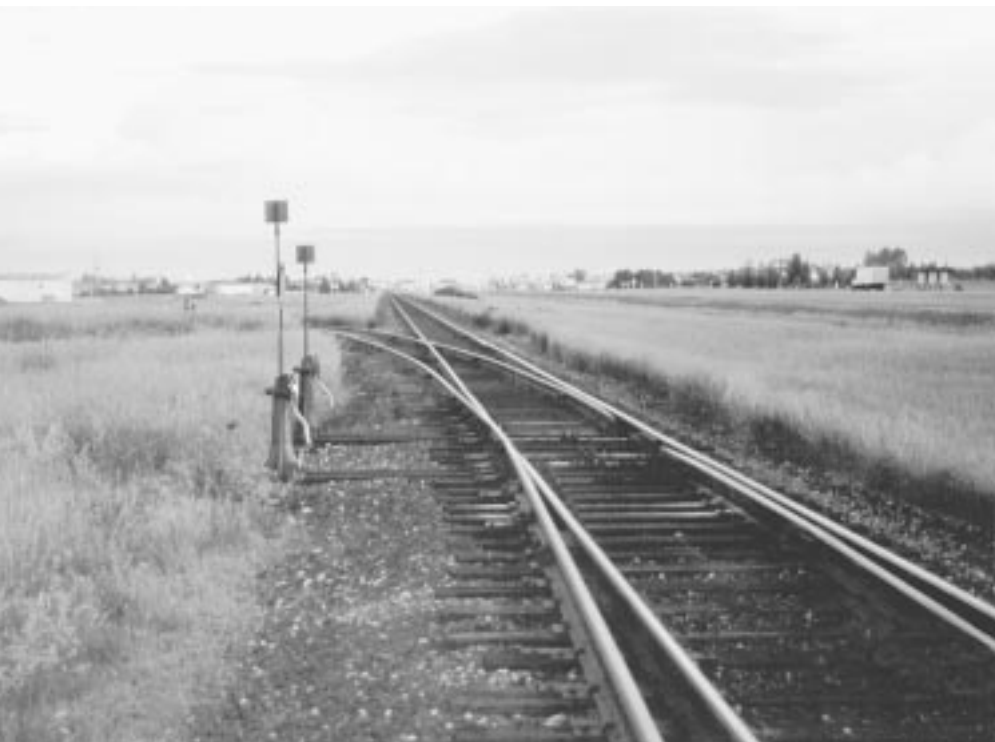
Reconstitution des événements

Vers 2 h le 3 juillet 1996, on a fait une reconstitution des événements. On a fait rouler un train vers l'est et on l'a fait approcher de l'aiguillage de la voie NB-36 pour déterminer la distance effective de reconnaissance des cibles d'aiguillage. Pour la reconstitution, on a utilisé une locomotive semblable à la locomotive de tête du train 358 et munie de phares avant doubles et de phares de fossé.

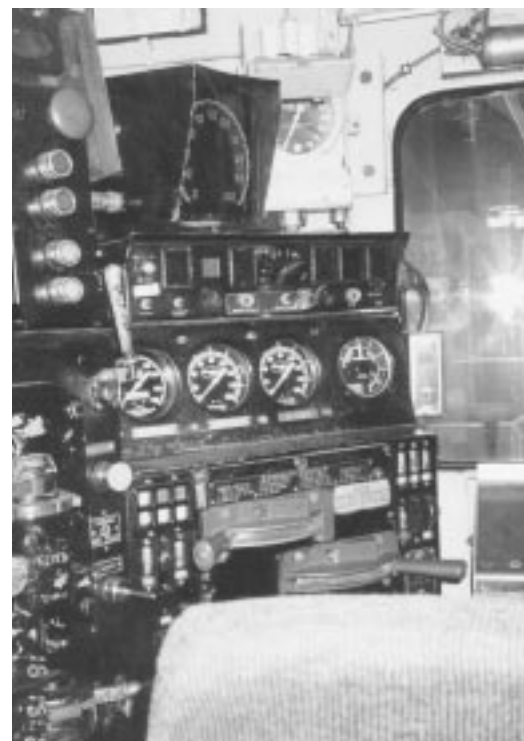
Pupitre de commande dans la cabine du mécanicien de la locomotive du QNS&L.

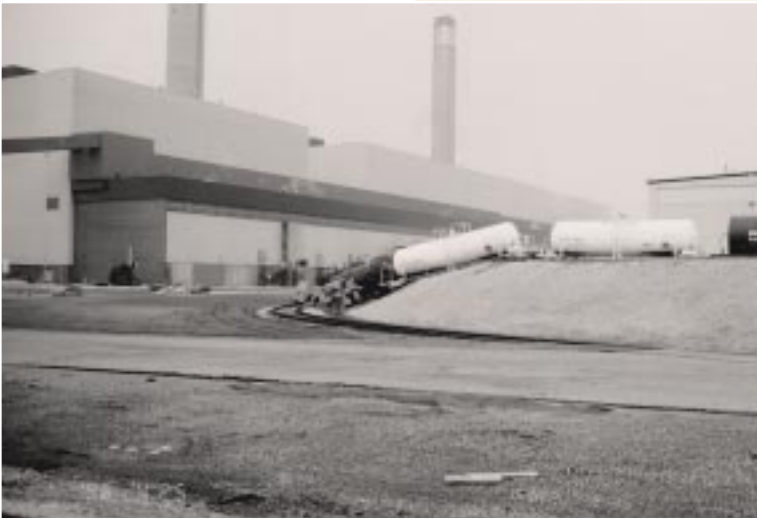
WAGONS-CITERNES À LA DÉRIVE

Cinq wagons-citernes de marchandises dangereuses sont partis à la dérive à la suite d'une tentative d'attelage qui a échoué. Le dérailleur était dans la position de non-déraillement. – Rapport n° R96T0137

Le 24 avril 1996, une équipe du Canadien National (CN) faisait des manœuvres de triage à la raffinerie de pétrole Esso près de Nanticoke (Ontario), au point milliaire 0,0 de la subdivision Hagersville du CN. Comme aucune voie adjacente n'était disponible, il fallait procéder à une manœuvre par lancement (*roll-by manœuvre*) pour déplacer la locomotive attelée au bout sud d'une rame de 11 wagons-citernes pour l'atteler au bout nord de ces derniers. L'équipe a poussé cinq wagons-citernes le long d'une pente ascendante de 1 p. 100 et les a attelés à six autres wagons-citernes. L'équipe a déplacé la locomotive sur une voie adjacente et a ensuite laissé les wagons passer à côté de la locomotive immobilisée sur la voie adjacente et a serré les freins à main pour immobiliser les wagons. Une fois que les membres de l'équipe ont attelé la locomotive

Le dérailleur avait été laissé dans la position de non-déraillement par une autre équipe qui avait fait des manœuvres de triage à l'embranchement deux jours avant l'événement. Au bureau des équipes de Brantford, plusieurs avis avaient été affichés dans les cahiers de consignes à l'intention des équipes d'exploitation au sujet de la manœuvre des dérailleurs dans le secteur de Brantford. Des inspecteurs de la sécurité de Transports Canada avaient émis deux avis au cours des 12 mois précédents après qu'on eut signalé à 13 reprises des manœuvres non réglementaires de dérailleurs dans le sud-ouest de l'Ontario.
